YETKİNLİK VE DİJİTAL
DÖNÜŞÜM MERKEZİ
MODEL FABRİKA
ANKARA

Öğren & Dönüş Programı

Final Sunumu

Model Fabrika
Yetkinlik ve Dijital Dönüşüm Merkezi

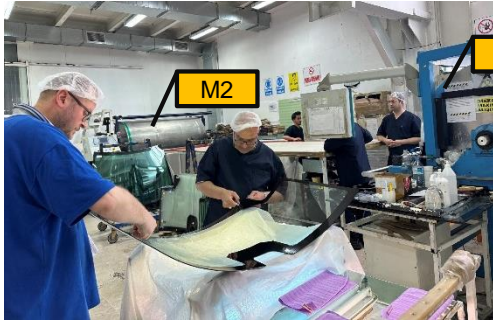
ISITMALI LAMİNE ÜRETİMİ

- Pilot alanımız **Lamine ve Isıtmalı Lamine** üretimimizin laminasyon ve eşleme işlemlerinin yapıldığı laminasyon odası olarak seçilmiştir.
- Bu alan, ısıtmalı lamine camlar için PVB'ye* M1 ve M2 tambur makinelerinde tel sarılarak işlenmiş PVB elde edilmesi sonrasında camlarla eşleme yapılarak vakum işlemine hazır hale getirildiği alandır.
- Lamine camlar için konveyör üzerinde camların arasına PVB yerleştirme işlemi yapıldıktan sonra vakum konveyörüne yüklendiği alandır.

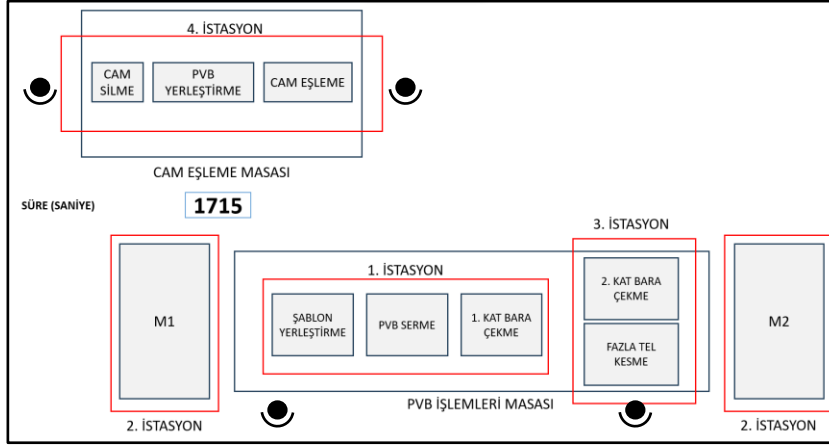
ÖNCESİ

3a ISITMALI LAMİNE HAT DENGELEME(YAMAZUMI)

- Baskı düzeltme işlemi, bir önceki aşamada kalitesel iyileştirme yapılarak süreçten çıkarıldı.
- Hattın dengeli çalışabilmesi için iş adımları ve iş tanımları yapıldı.
- Tek parça akışına geçildi.

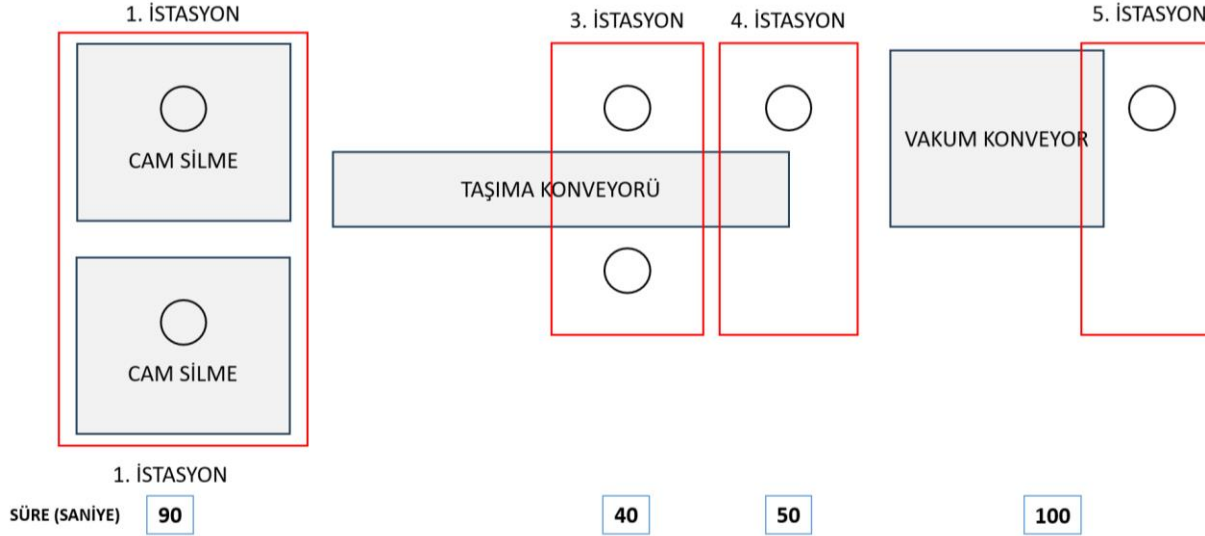
3a LAMİNE HAT DENGELEME(YAMAZUMI)

- Lamine hattında silme-eşleme-vakum konveyörüne yerleştirme operasyonlarının çevrim süreleri hesaplanarak hat dengelemesi ve operasyon planları yapıldı.

Bu sayede tek parça üretim akışı sağlanıp kapasite artışı elde edildi.

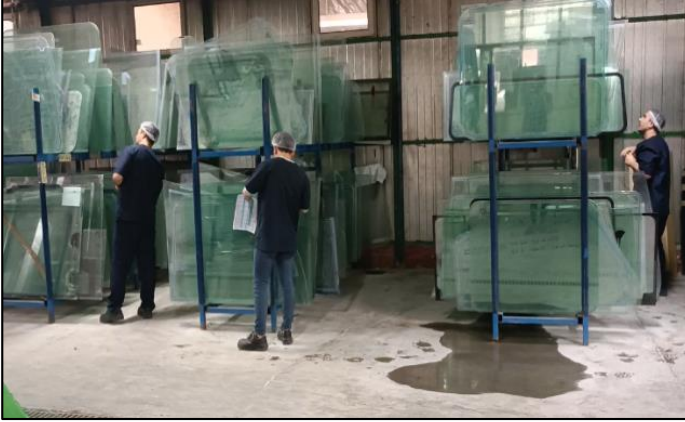
ÖNCESİ

Aranan şablon, ürün-çizim-kod eşleştirmesi ile uzun sürede aranarak bulunuyordu.

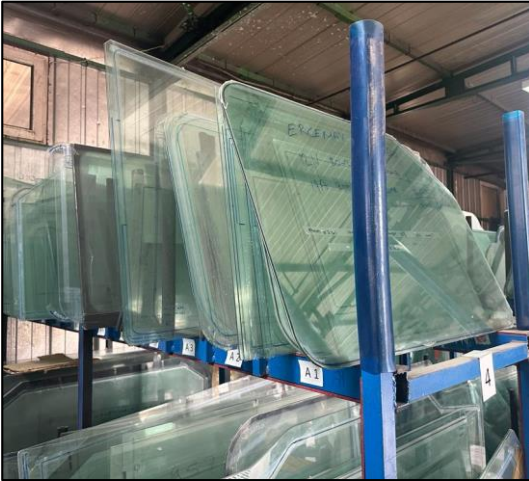
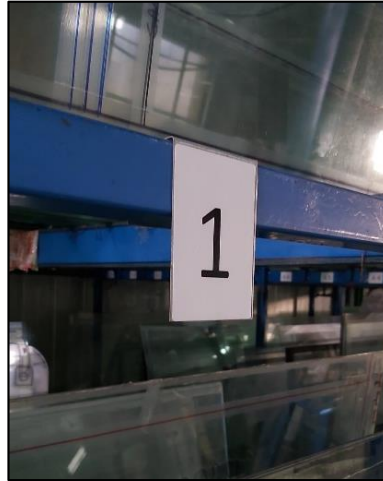
SONRASI

- PVB işlemlerinde kullanılan şablonlar için kütüphane sistemi oluşturuldu. (5S)
- Model değişimi süresinde yer alan israflar ortadan kaldırıldı.
- Makine çalışırken yapılabilecek operasyon adımları belirlendi.

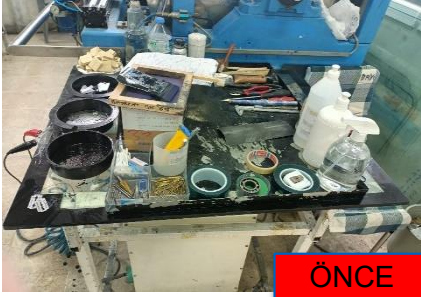
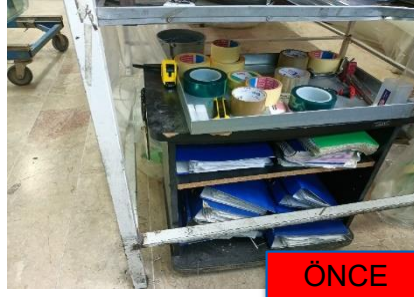
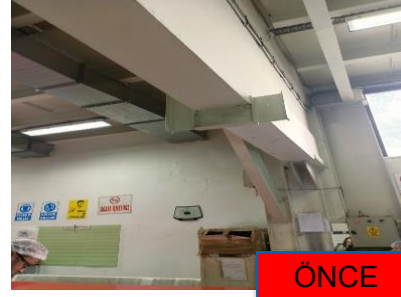
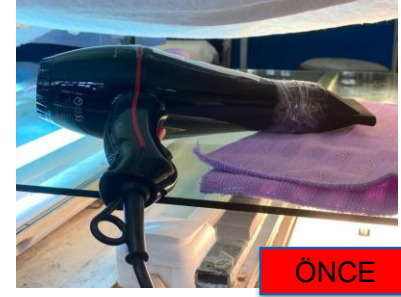
ÖNCE

- Verilen 5S eğitimi ve yapılan uygulamalar sonucu 5S denetimleri yapıldı.
- Personeller çalışma alanlarını sahiplenme arttırdı.
- 5S, iş güvenliği ve iyileştirme çalışmalarına bizzat katılım sağladılar.
- Ayrıca 5S uygulamaları sayesinde model değişimi (SMED) süresi düşürüldü.

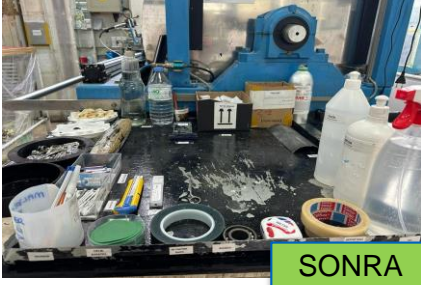
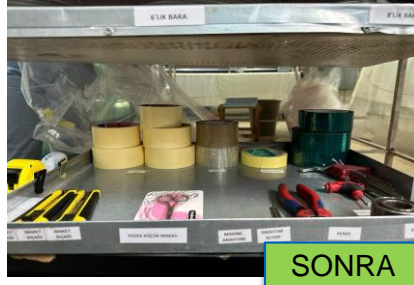
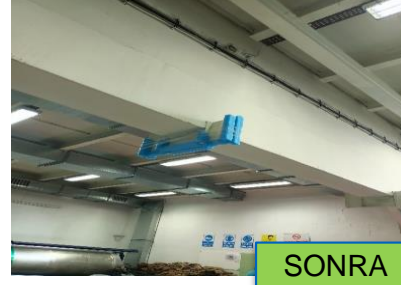
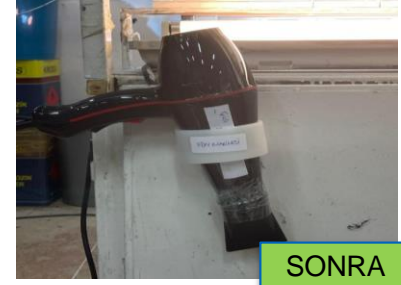
SONRA

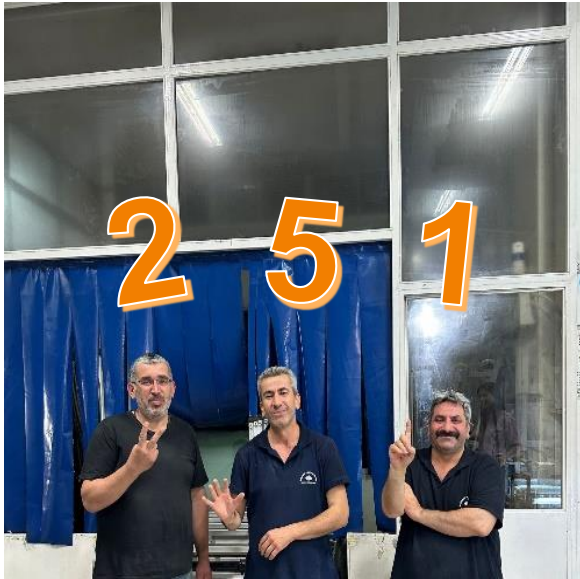
ÜRETİM ADETİ

4a Sayısal Sonuçlar: LAMİNE HAT DENGELEME

Vardiya rekoru: **251 adet**

ÖNCEKİ DURUM	SONRAKİ DURUM
PERSONEL	6	6
KAPASİTE (AD)	150	250
ADET/ADAM.SAAT	2,77	4,63

VERİMLİLİK
%67
ORANINDA
ARTMIŞTIR.
